Boletim Técnico da Escola Politécnica da USP
Departamento de Engenharia de Construção Civil

**Inspeção, diagnóstico e procedimento de
reabilitação de postes de concreto armado.**

Paulo Eduardo Barbosa
Paulo Roberto de Lago Helene

São Paulo – 2008

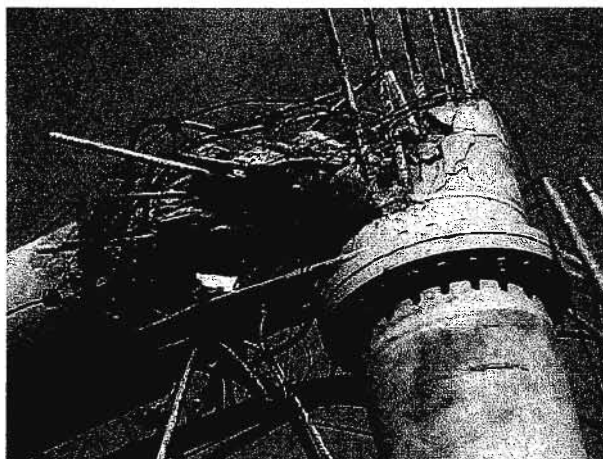
Alguns desses postes colapsaram após alguns anos de utilização, tendo-se conhecimento de quatro deles, nos estados de São Paulo, Espírito Santo, Rio de Janeiro e Rio Grande do Sul. Todos os colapsos conhecidos desses postes, ocorreram com ruptura na emenda por traspasse entre o módulo (segmento) tubular 1, engastado ao solo, e o seguinte módulo (segmento 2), conforme se pode observar nas Figs. 3, 4 e 5.

Figura 3. Vista da região de ruptura de poste de concreto armado, centrifugado e pré-moldado.

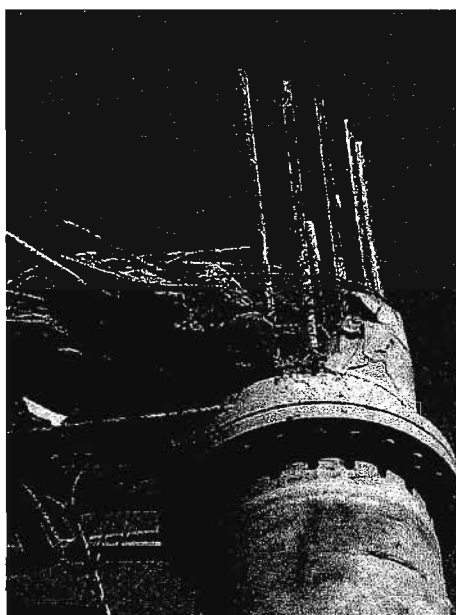
Figura 4. Vista em detalhe da região de ruptura do poste.

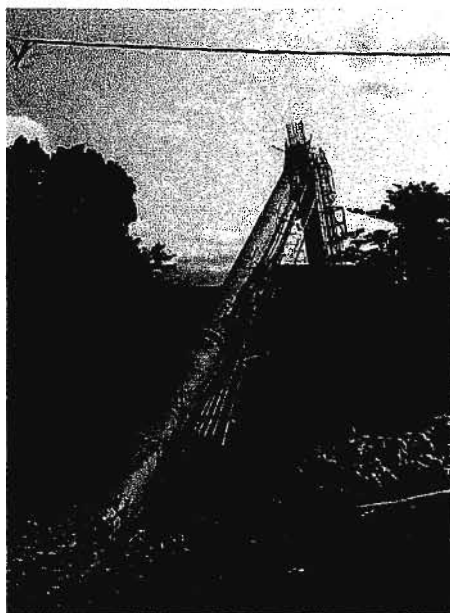
Figura 5. Vista geral do colapso de poste de concreto armado.

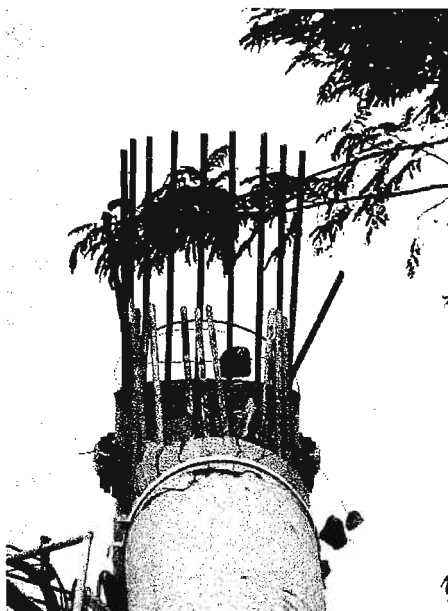
Embora os problemas acima sejam importantes, necessitando de reforço à flexão complementar para fazer frente ao vento máximo de projeto e de proteção contra corrosão de armaduras pelas fissuras geradas pela maior deformabilidade da estrutura, esses problemas não são responsáveis pelos colapsos ocorridos, na medida em que não se vê fissuras com aberturas elevadas na base, indicando escoamento de armaduras ou rupturas típicas de flexão. Como se pode observar na Fig. 8, as armaduras soldadas no flange metálico continuam verticais e ainda apresentam ranhuras, mostrando que não foram solicitadas à flexão.

Figura 8. Observar que as armaduras longitudinais da região de emenda por traspasse e que estão soldadas à flange permaneceram verticais indicando que o concreto rompeu sem as solicitar a flexão.

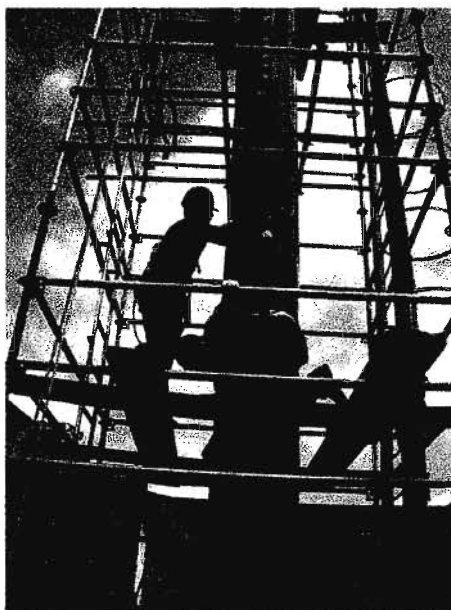
Evidentemente além desse problema patológico congênito que infelizmente envolve todos os postes similares no país (da ordem de duas mil unidades), há outros que possuem deficiência de armaduras necessitando de reforço adicional à flexão, que também pode ser realizado com fibra-de-carbono, conforme mostrado na Fig. 17.

Figura 17. Reforço à flexão (complemento da reabilitação do poste em alguns casos).
