Boletim Técnico da Escola Politécnica da USP
Departamento de Engenharia de Construção Civil

**Inspeção, diagnóstico e procedimento de
reabilitação de postes de concreto armado.**

Paulo Eduardo Barbosa
Paulo Roberto de Lago Helene

São Paulo – 2008

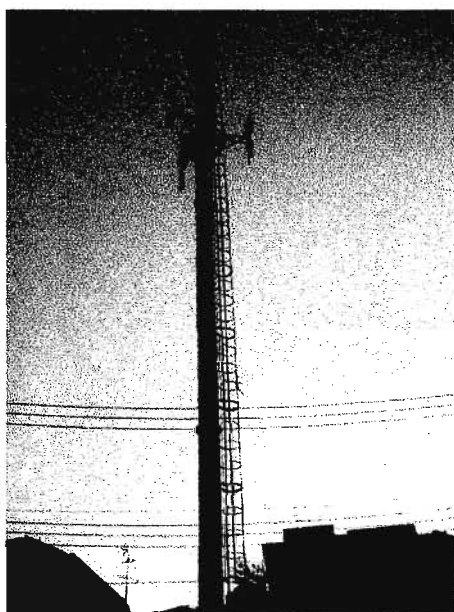
Figura 1. Exemplo de um dos postes de concreto armado instalados.

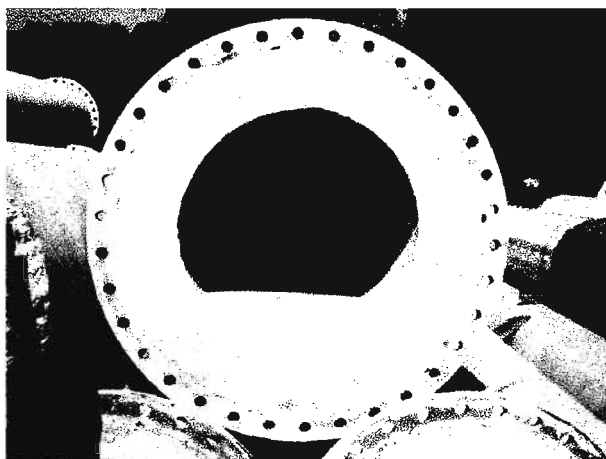
Figura 2. Flange metálico de união entre os módulos.

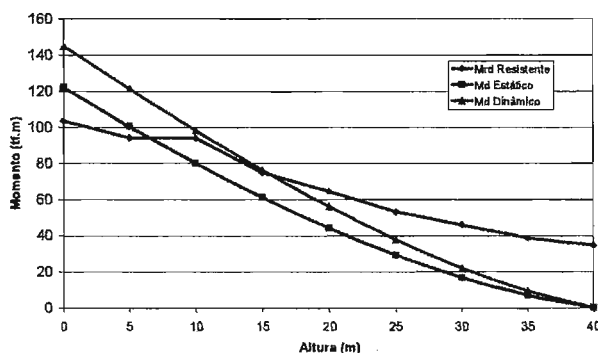
A avaliação "in-situ" de mais de 40 desses postes aliada à análise dos projetos dos mesmos mostrou que há deficiência de armaduras para resistir aos esforços gerados pelo vento de projeto que varia de 40 a 45m/s nas regiões onde os postes estudados foram instalados. Essa deficiência à flexão ocorre, pois em boa parte dos projetos não foram considerados efeitos de 2ª ordem nem carregamento dinâmico. A Fig. 6 mostra uma das verificações realizadas, em poste de 40m de altura, onde se pode verificar que os esforços solicitantes tanto dinâmicos quanto estáticos quando se leva em consideração o efeito de 2ª ordem são superiores aos esforços resistentes até uma altura aproximada de 15m.

Figura 6. Momentos solicitantes estáticos e dinâmicos e momento resistente de poste de 40m.

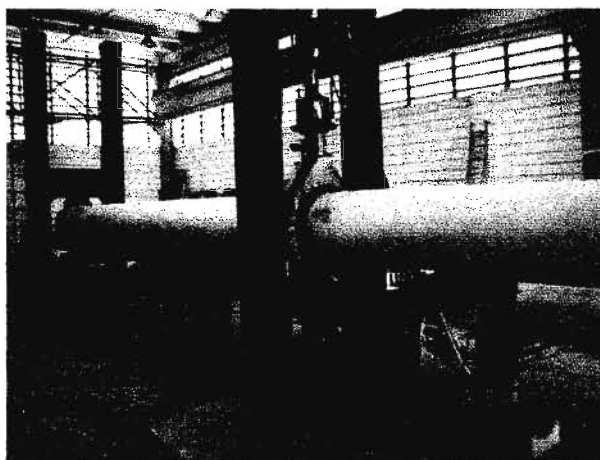
Figura 11. Esquema de ensaio realizado (módulos sem reforço).

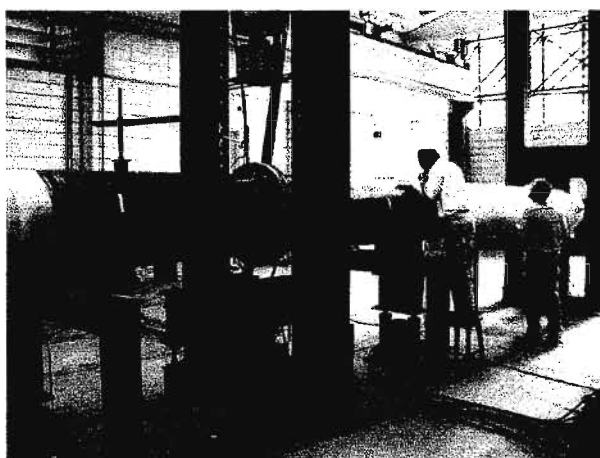
Figura 12. Esquema do ensaio realizado (módulos reforçados).

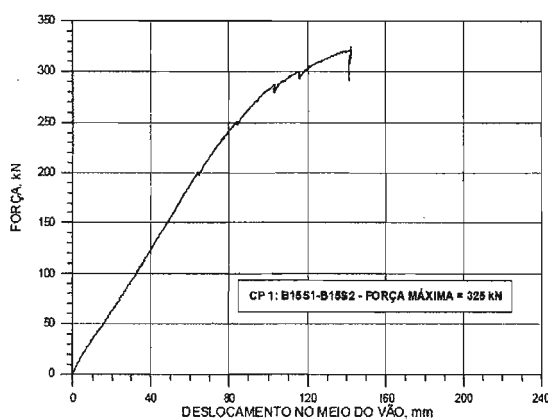
Outro indício que corrobora a afirmação de que o mecanismo de colapso desses postes ensaiados sem reforço se deu pela falha da emenda por traspasse é que o gráfico de tensão-deformação de todos os ensaios não reforçados mostram ruptura frágil, típica desse tipo de falha.

Figura 14. Exemplo de diagrama tensão-deformação de ensaio não reforçado, mostrando ruptura frágil.

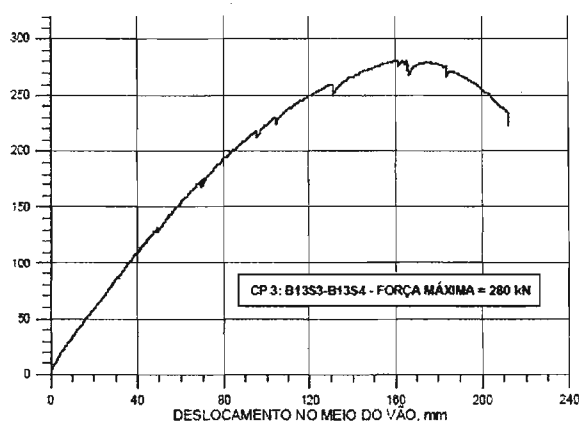
O diagrama de tensão-deformação dos ensaios reforçados mostram uma ruptura mais dútil, típica de flexão no domínio III, com esmagamento de concreto na região comprimida e escoamento do aço, como mostrado na Fig. 16.

Figura 16. Exemplo de diagrama tensão-deformação de ensaio reforçado, mostrando ruptura mais dútil.
